## **EXPERTIZĂ TEHNICĂ**

**PRIVIND EVALUAREA STĂRII ACTUALE A PROTECȚIEI DE MAL, ÎN VEDEREA STABILIRII SOLUȚIEI DE CONSOLIDARE MAL DREPT RÂU TROTUȘ L = 0,05 KM (ZONA ANTAL), TRONSON DIN DRUMUL SĂTESC (DE LA PODUL CIOTLOȘENI PÂNĂ LA ANTAL PETREA) SITUAT ÎN LOCALITATEA CUCHINIȘ, COMUNA BRUSTUROASA, JUDEȚUL BACĂU**

**COMUNA BRUSTUROASA, JUDEȚUL BACĂU**

**Ianuarie 2021**

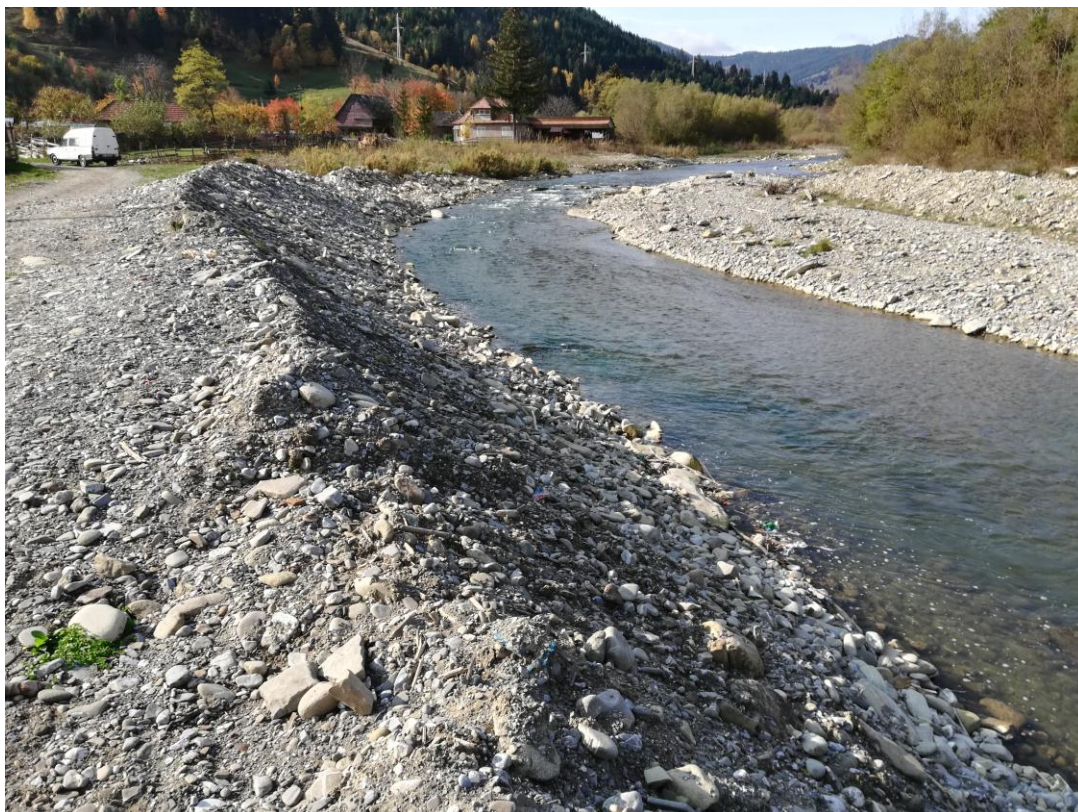
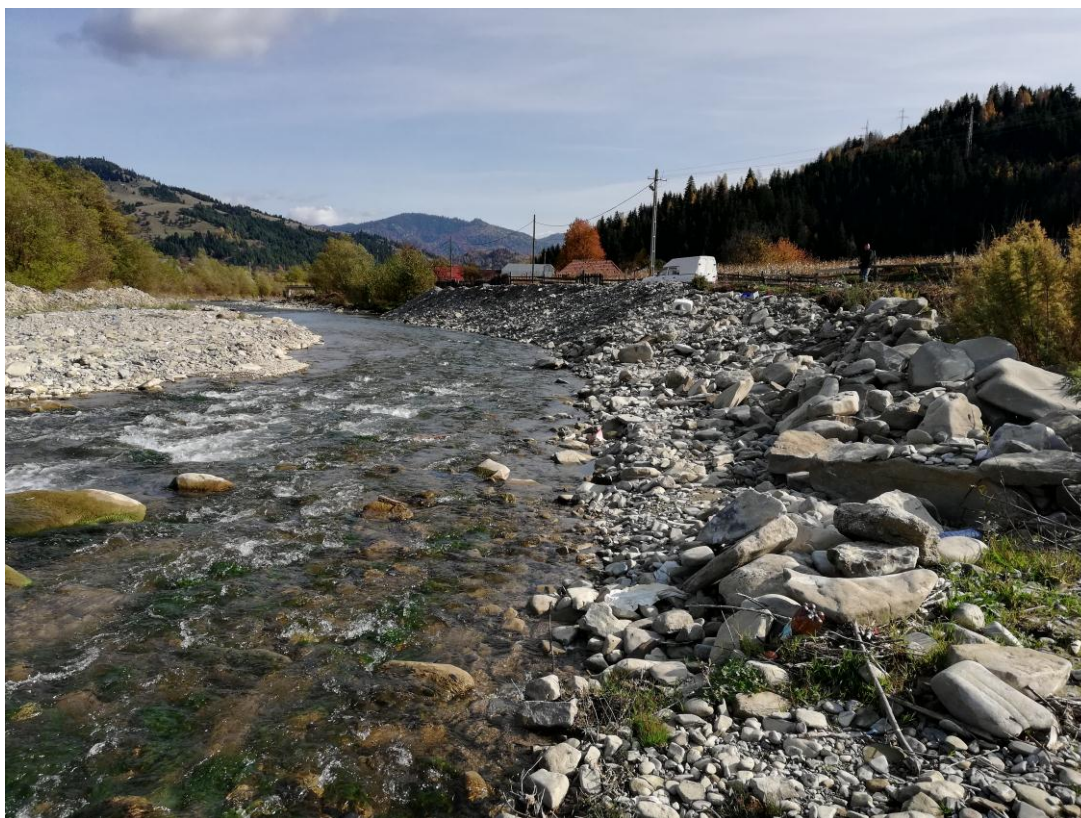
Din sinteza observațiilor vizuale, s-a constatat faptul că, malul studiat este puternic erodat, iar protecția malului drept al râului Trotuș, este realizată actualmente din balast adunat cu excavatorul și buldozerul din albia râului Trotuș (cum se poate vedea din fotografiile atașate) și nu prezintă rezistență și

stabilitate în situația înregistrării unor noi viituri pe râul Trotuș, sau în cazul scurgerii apelor de pe versanți.

Se impune ca, în regim de urgență să se elaboreze un proiect pentru reabilitarea consolidării de mal a acestui sector, care va fi analizat în două soluții și anume:

- **Consolidare de mal din cutii de gabioane**
