EXPERTIZĂ TEHNICĂ

**PRIVIND EVALUAREA STĂRII ACTUALE A PROTECȚIEI DE MAL,
ÎN VEDEREA STABILIRII SOLUȚIEI DE CONSOLIDARE MAL
STÂNG RÂU TROTUȘ L = 0,05 KM (ZONA COMAN ȘTEFAN)
TRONSON DIN DRUMUL SĂTESC (DE LA HOGEA FLORICA
PÂNĂ LA KISS VIOLETA) SITUAT ÎN LOCALITATEA
BRUSTUROASA, COMUNA BRUSTUROASA,
JUDEȚUL BACĂU**

**Beneficiar:
COMUNA BRUSTUROASA, JUDEȚUL BACĂU**

Ianuarie 2021

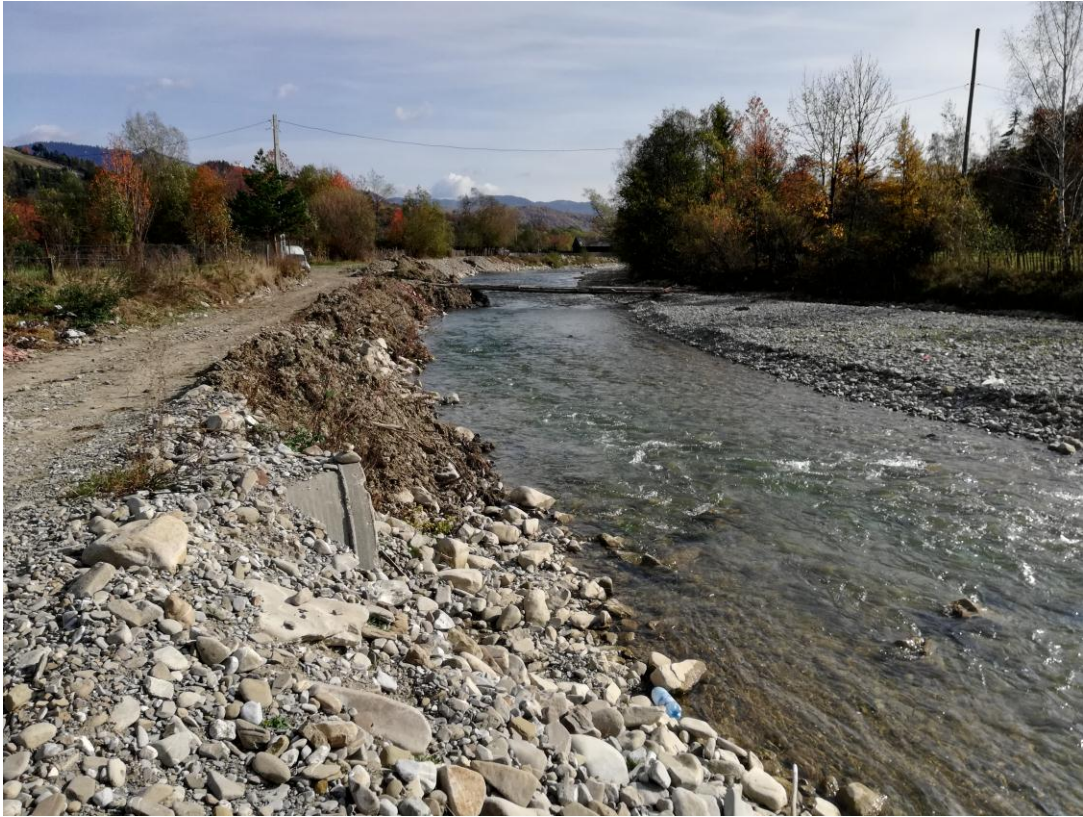
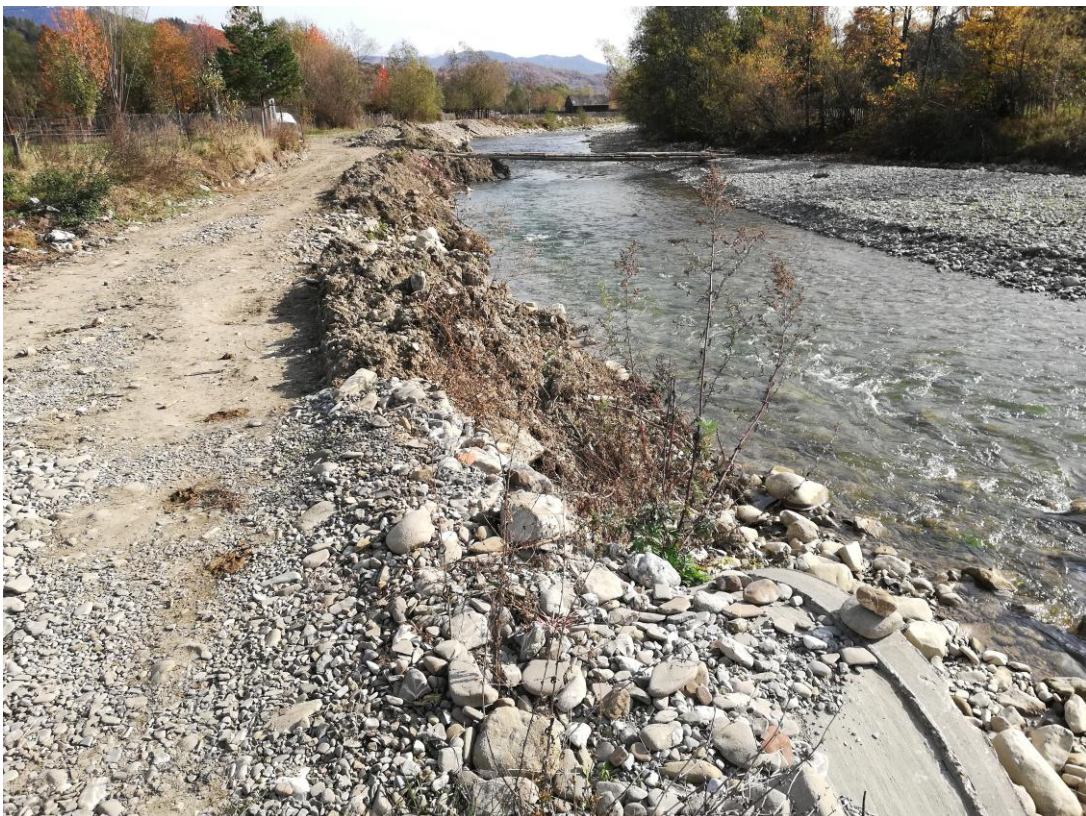
Protecția malului stâng al râului Trotuș, este realizată actualmente din balast adunat cu excavatorul și buldozerul din albia râului Trotuș (cum se poate vedea din fotografiile atașate) și nu prezintă rezistență și stabilitate în situația înregistrării unor noi viituri pe râul Trotuș, sau în cazul scurgerii apelor de pe versanți.

Din sinteza observațiilor vizuale, s-a constatat faptul că, malul studiat este puternic erodat, iar protecția malului stâng al râului Trotuș, este realizată actualmente din balast adunat cu excavatorul și buldozerul din albia râului Trotuș (cum se poate vedea din fotografiile atașate) și nu prezintă rezistență și

stabilitate în situația înregistrării unor noi viituri pe râul Trotuș, sau în cazul scurgerii apelor de pe versanți.

Se impune ca, în regim de urgență să se elaboreze un proiect pentru reabilitarea consolidării de mal a acestui sector, care va fi analizat în două soluții și anume:

- **Consolidare de mal din cutii de gabioane**

Pentru oprirea eroziunilor de mal și protejarea drumului sătesc, dar și a gospodăriilor din zonă, se propune execuția unei apărări de mal realizată cu gabioane, așezată pe o saltea din gabioane în grosime de 30 cm.
