PROIECT

Nr. **12.2** din **2025**

*„LUCRĂRI DE REPARAȚIE STRADA PIETRICICA,
COM. BRUSTUROASA, JUD. BACĂU”.*

**DOCUMENTAȚIE DE EXECUȚIE (D.E.)
- LISTE DE CANTITĂȚI (fără valori)
- CAIETE DE SARCINI**

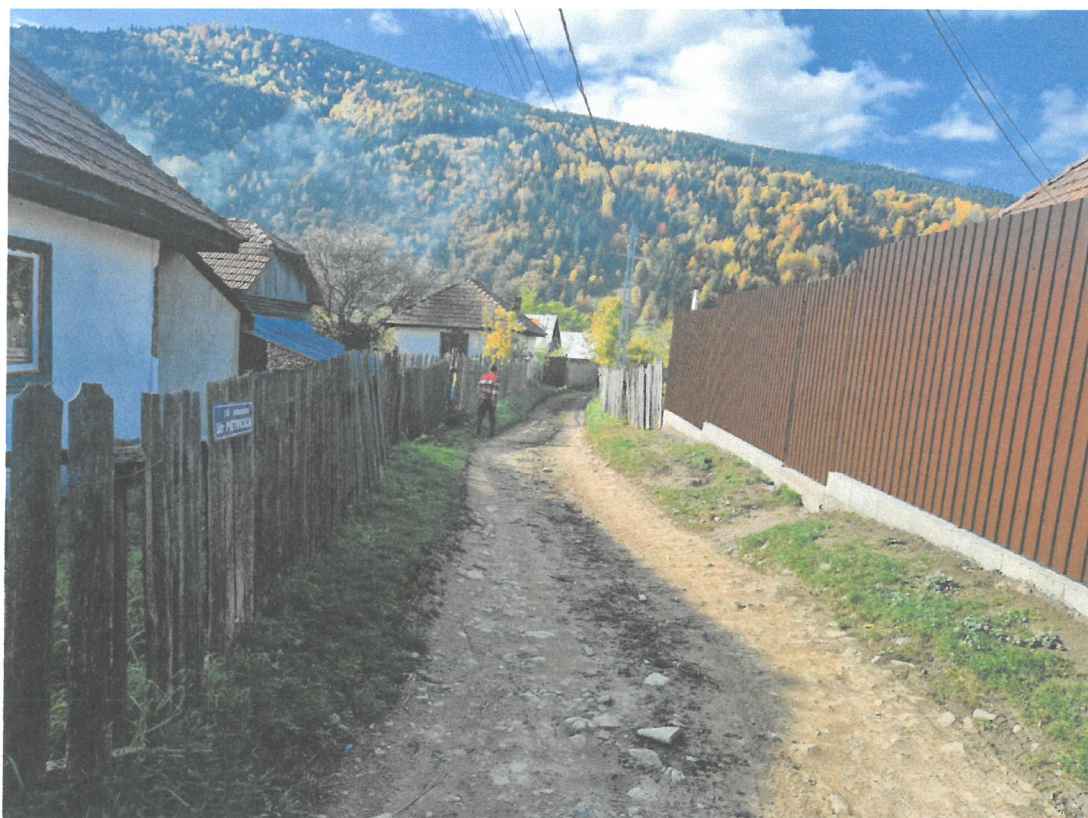
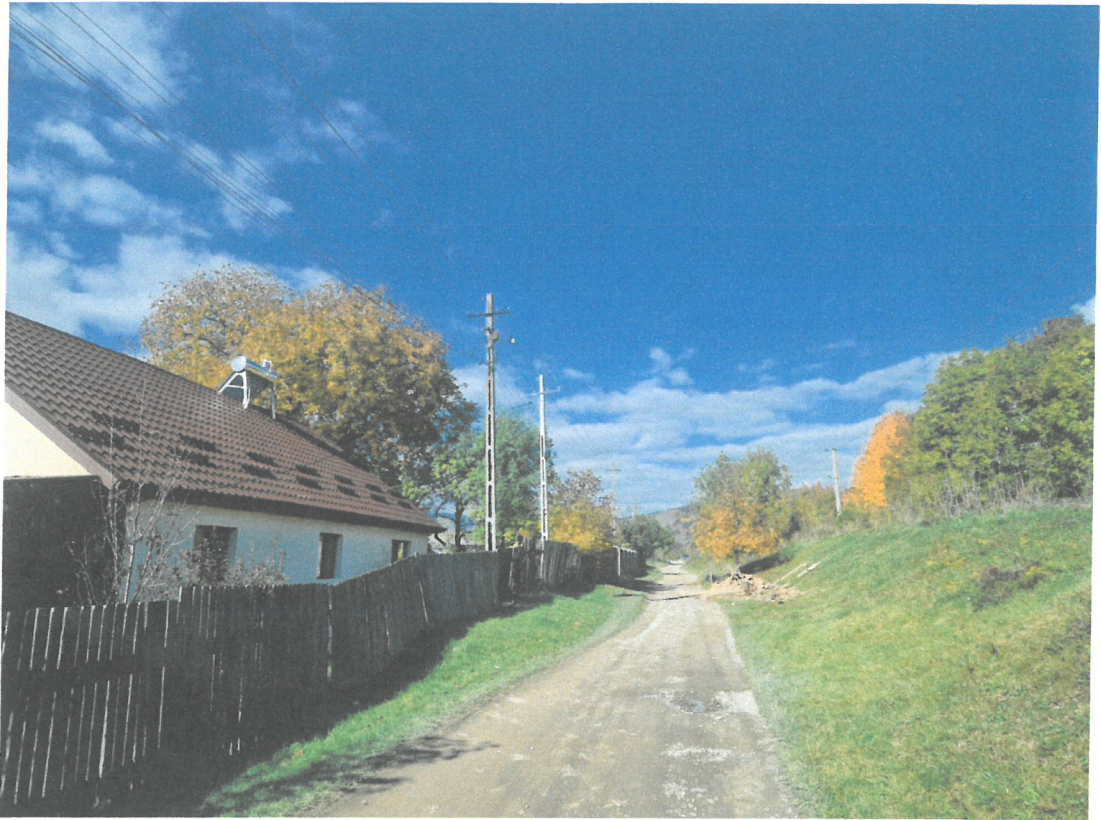
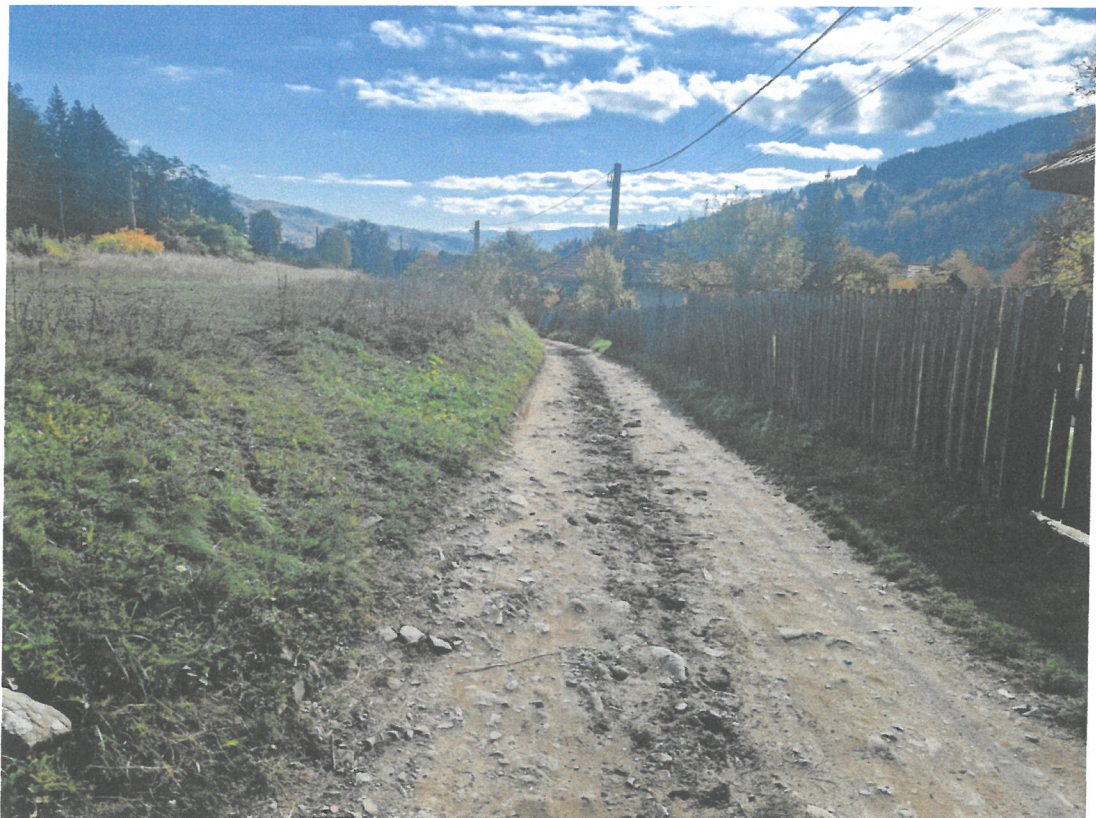
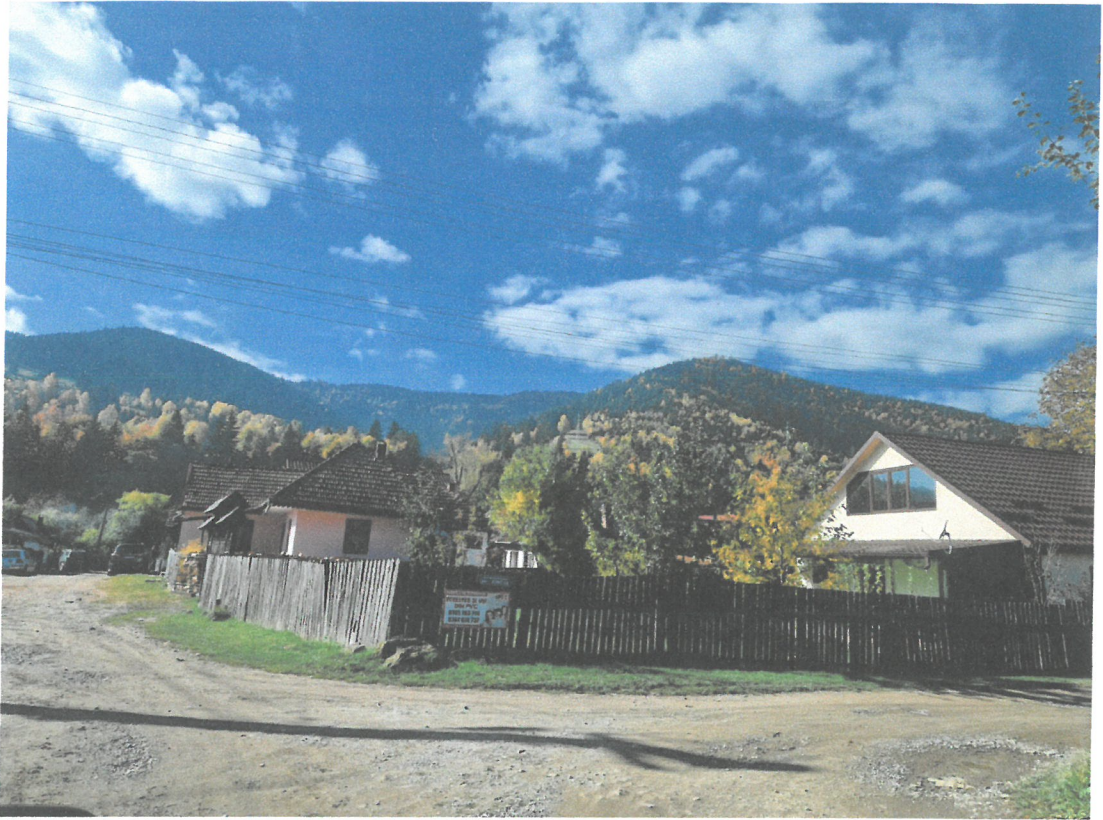
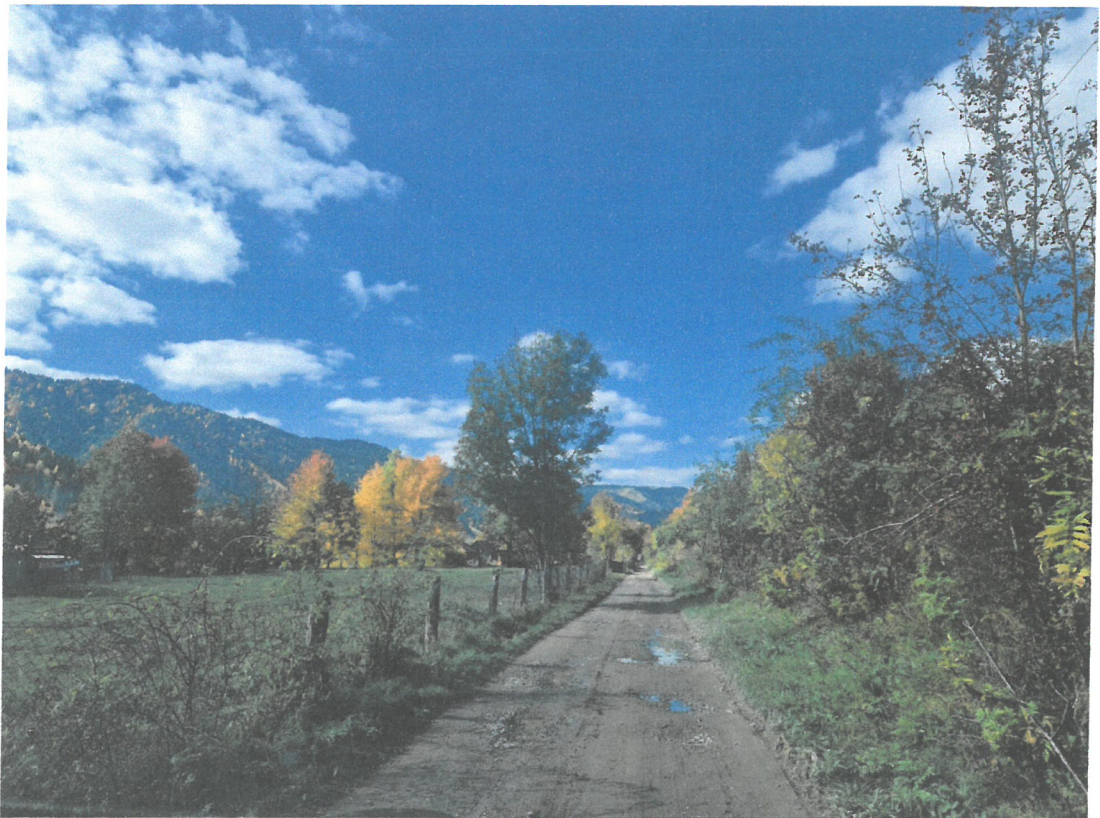
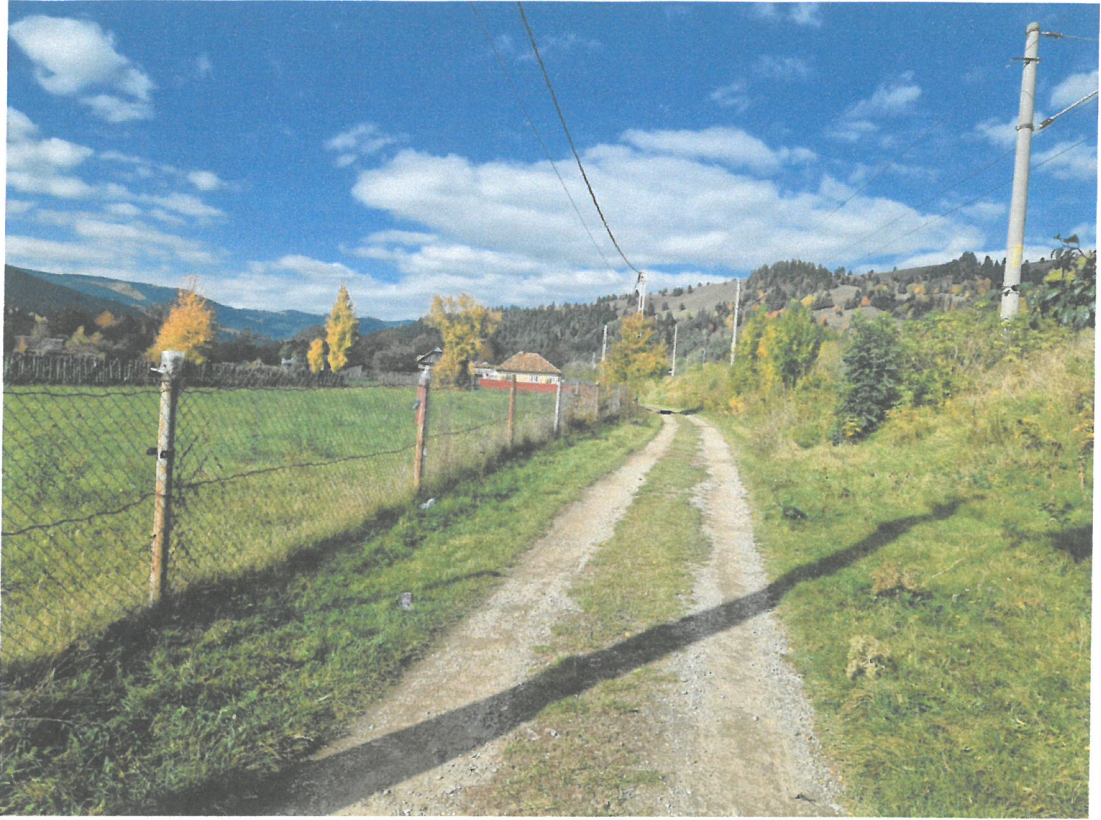
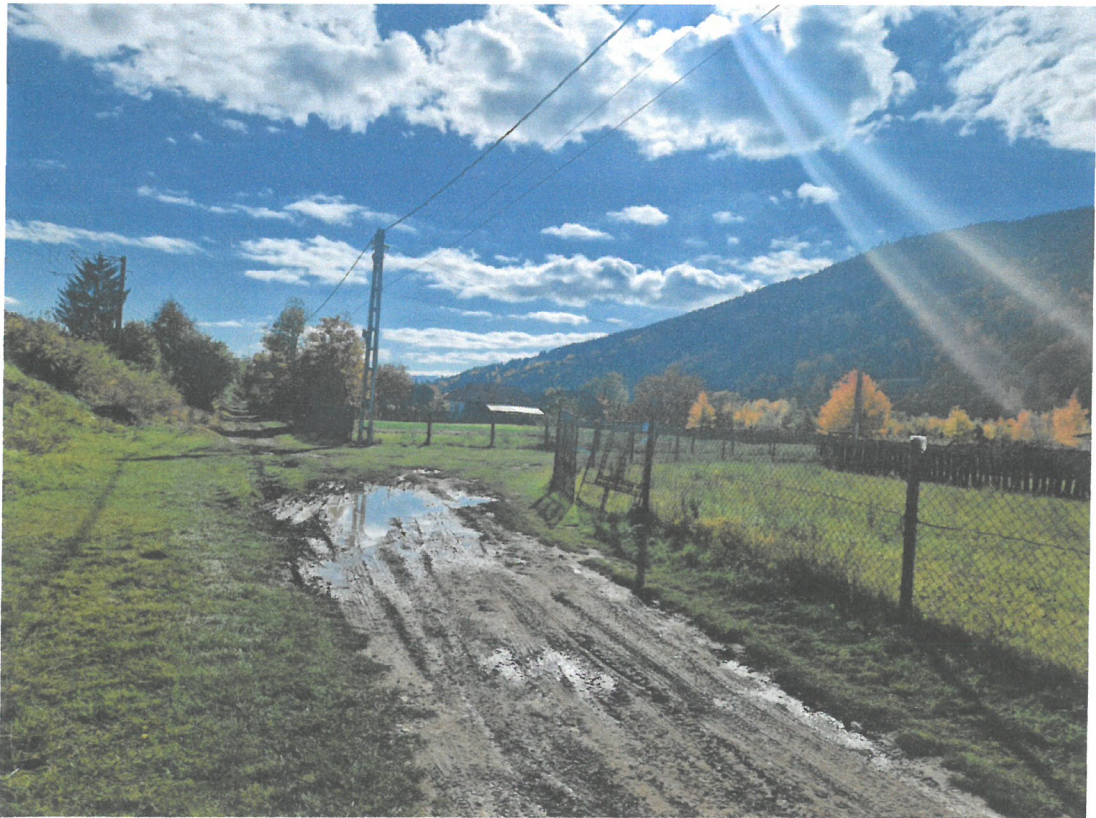
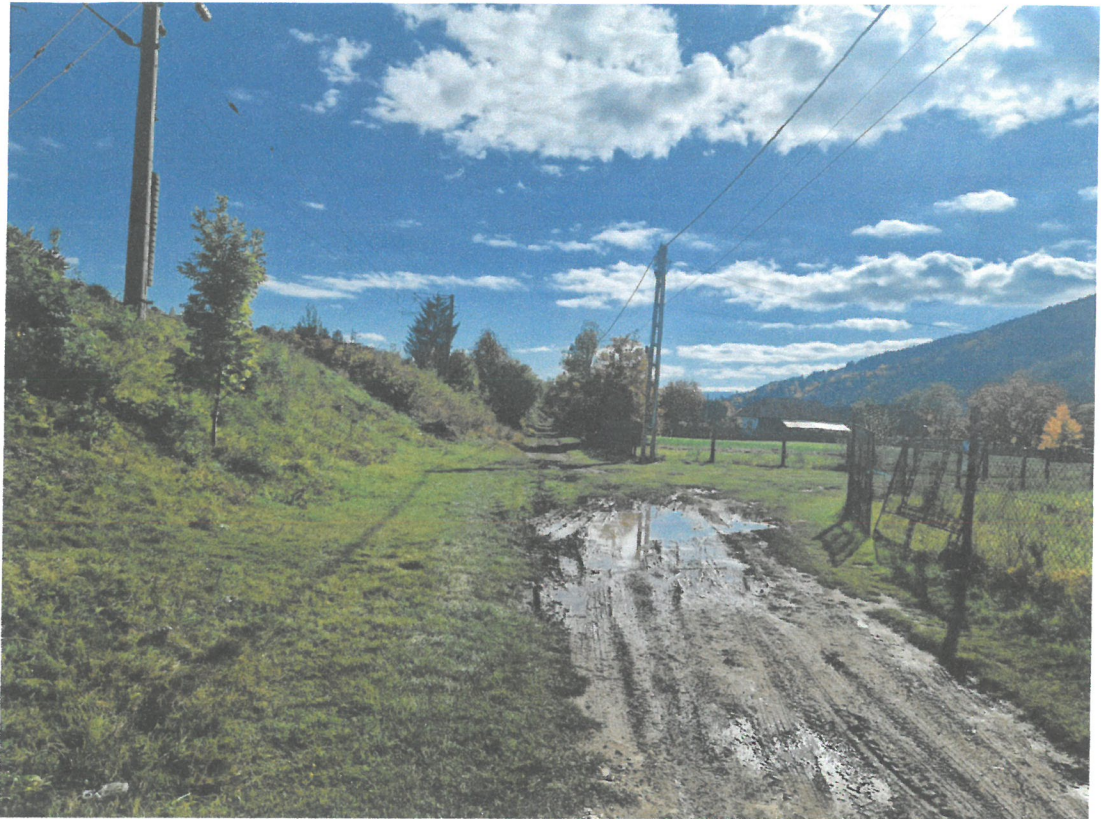
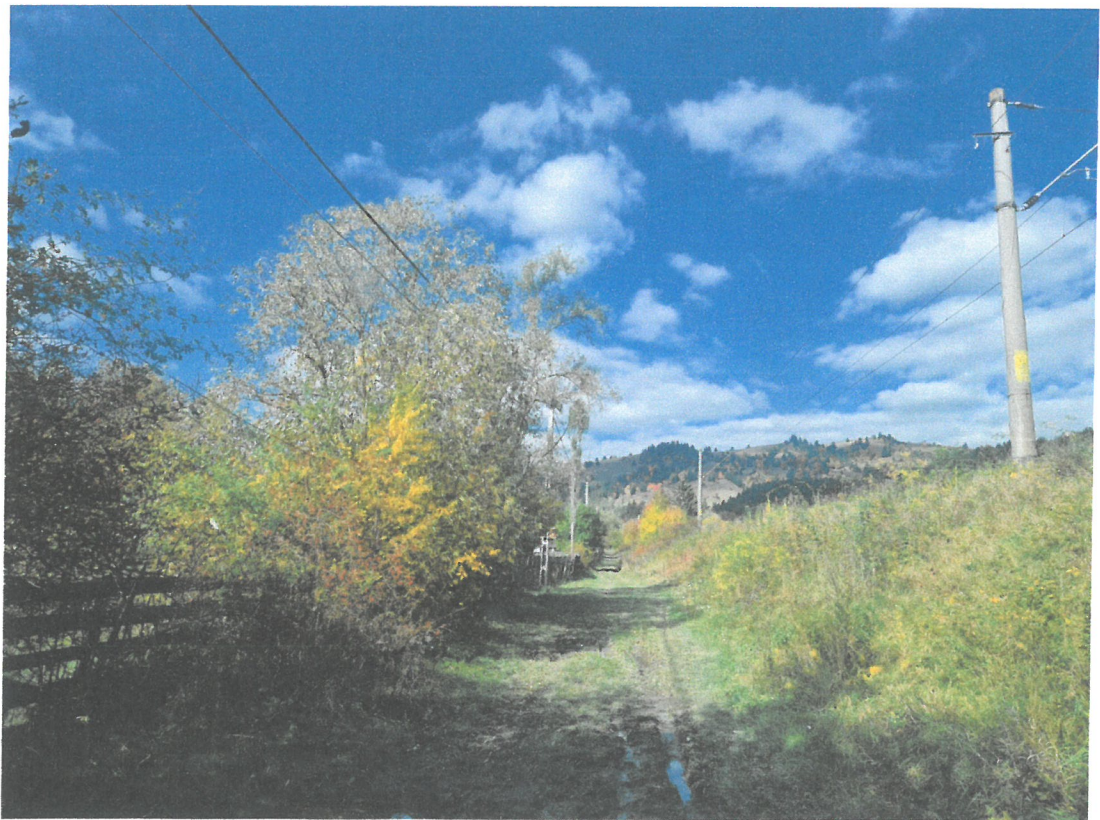
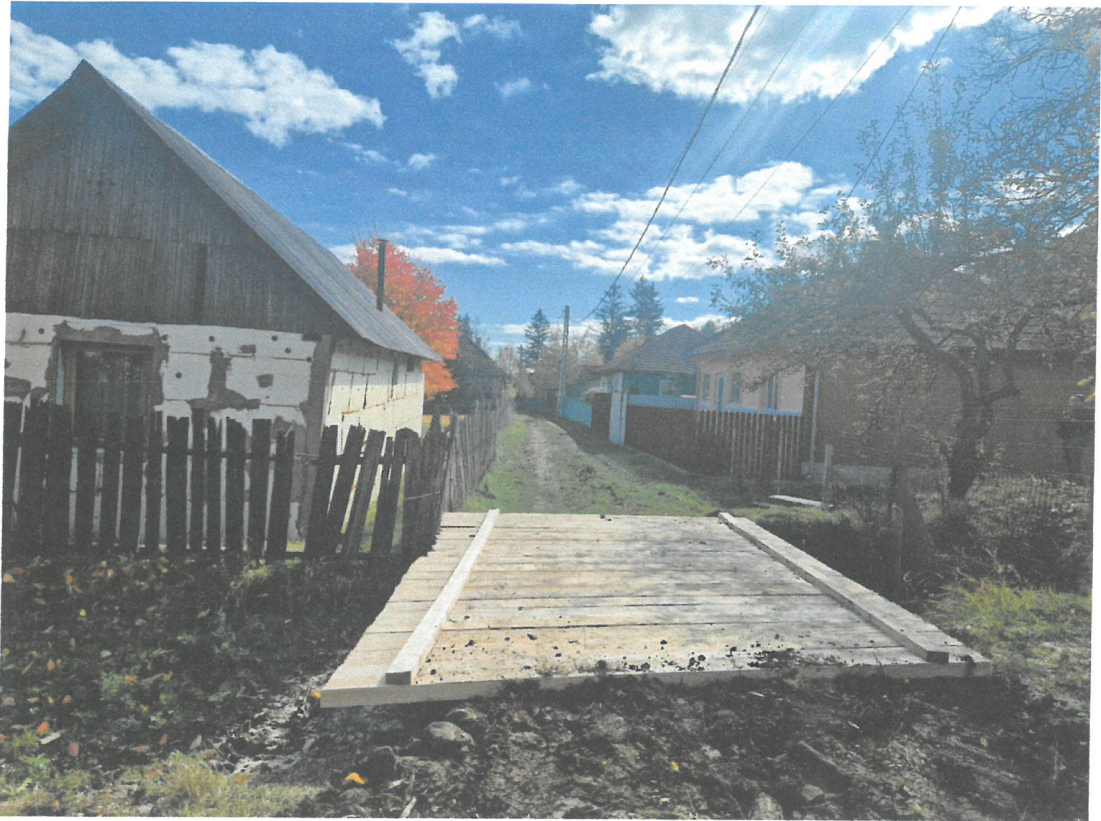
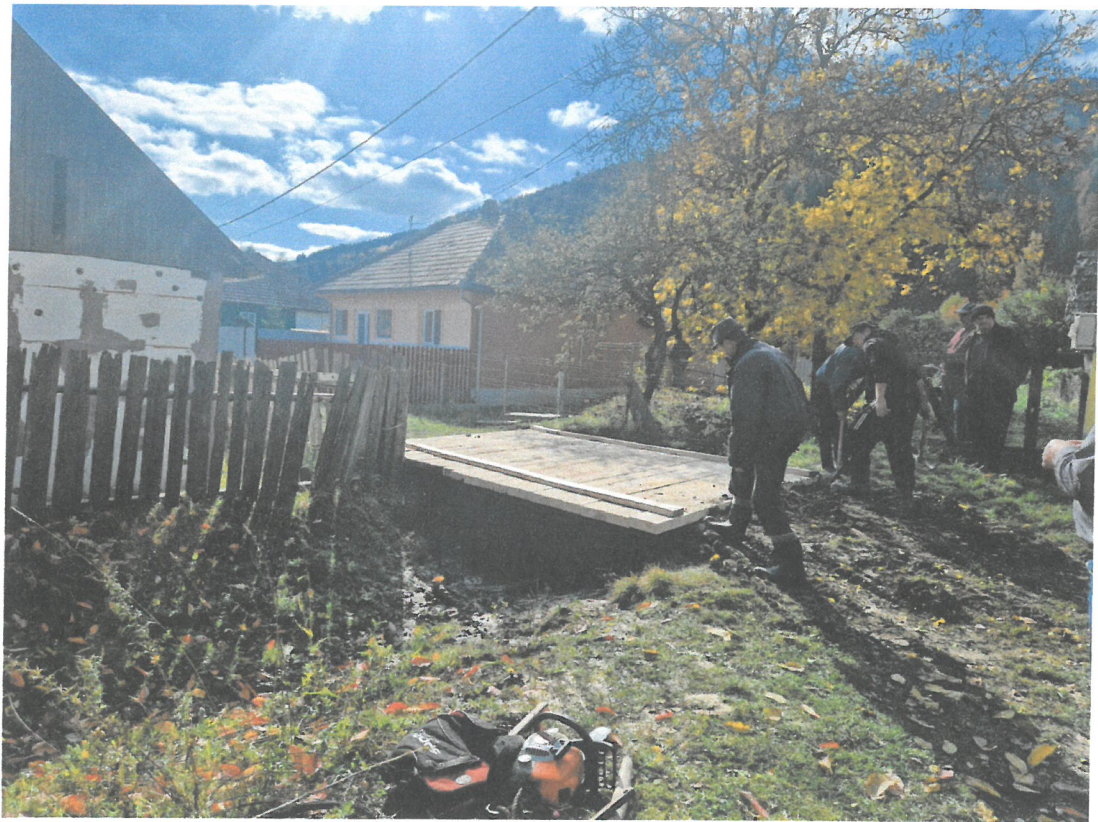
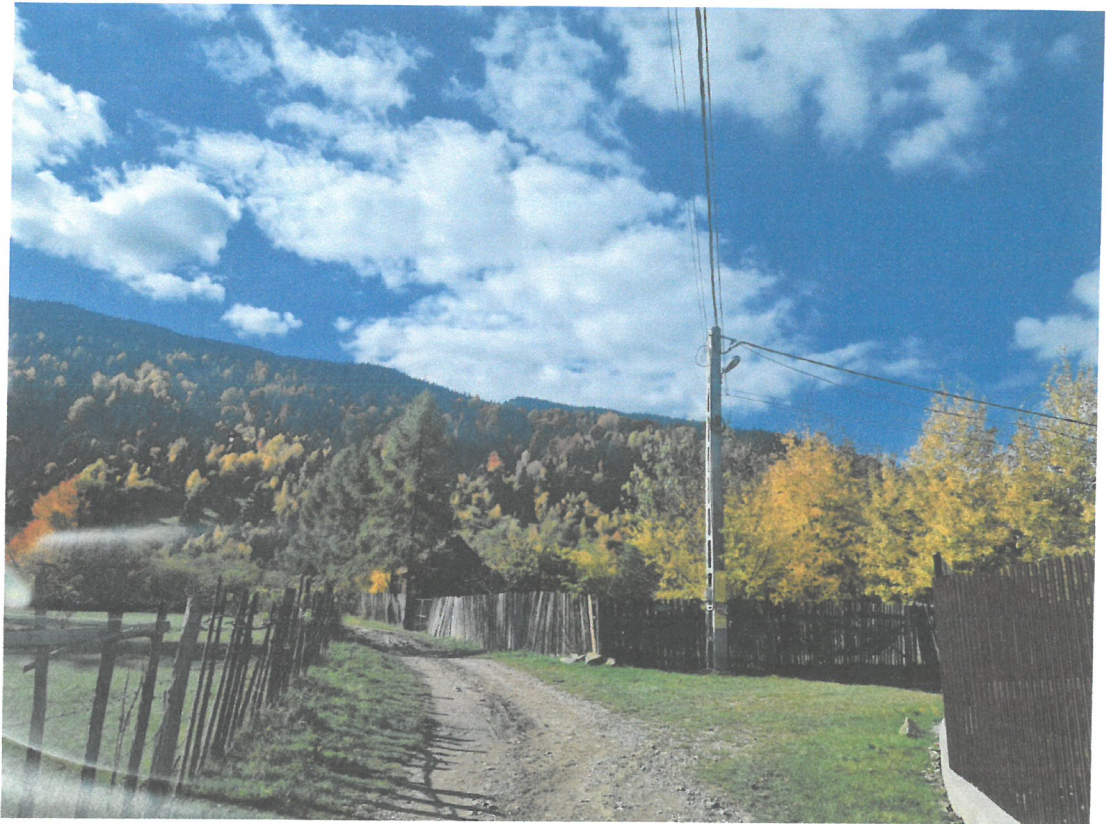
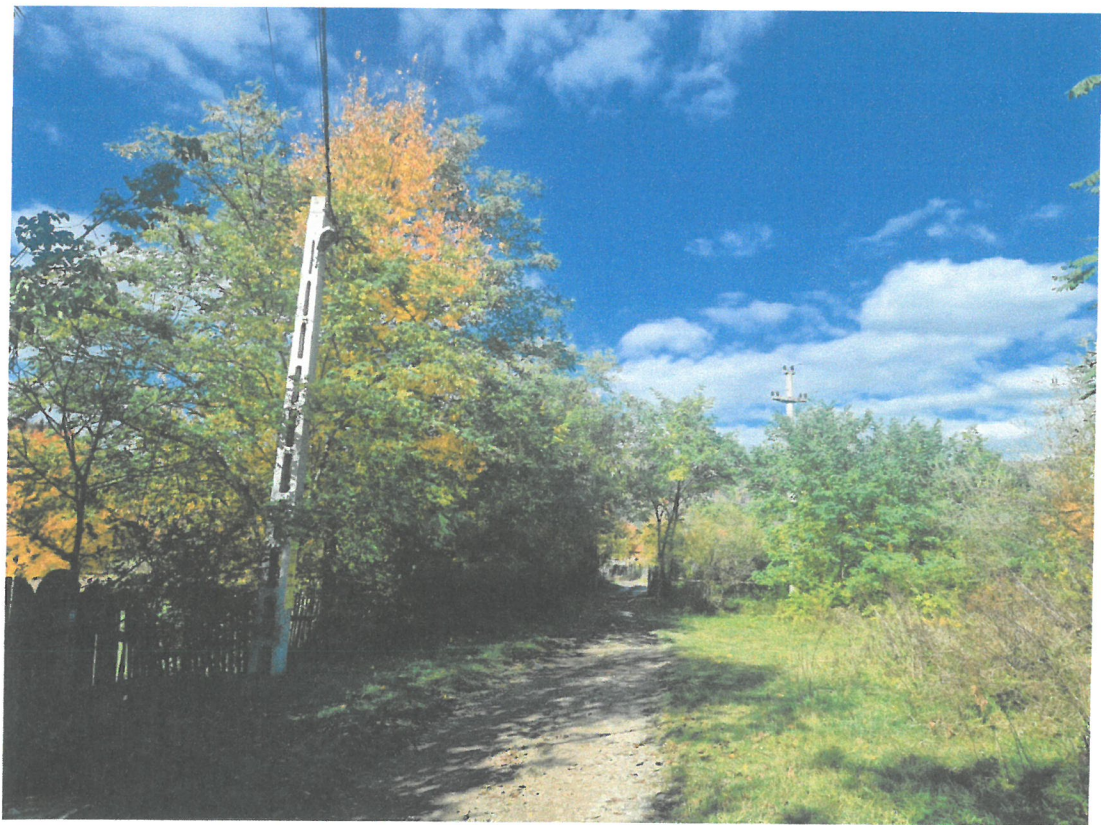
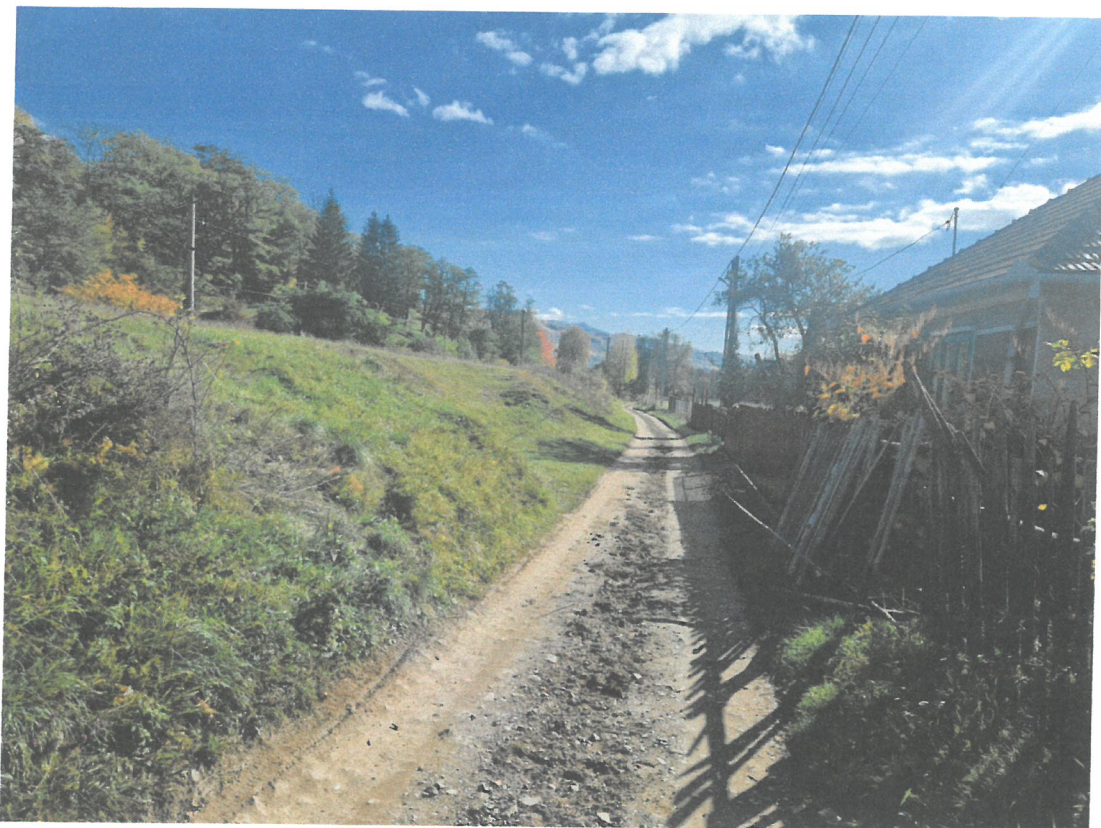
***IMAGINI SITUAȚIE ACTUALĂ
STRADA PIETRICICA, SAT BRUSTUROASA***

Degradările observate în partea carosabilă sunt specifice drumurilor pietruite și anume:

- spălarea balastului din zona centrală a părții carosabile de către apele pluviale,
- gropi, fâgașe, denivelări, burdușiri
- lipsa bombamentului,
- înerbări acostamente,

- evacuarea apelor pluviale se face în condiții necorespunzătoare,
- șanțurile nu există sau sunt colmatate,

Defecțiunile din structura rutieră se datorează următoarelor grupe de cauze:

- lipsa sau funcționarea defectoasă a dispozitivelor de evacuare a apelor pluviale,
- volumul redus al lucrărilor de întreținere,
- acțiunea agresivă a traficului greu,
- circulația vehiculelor de tonaj sporit în perioada de îngheț-dezgheț,
- creșterea numărului de vehicule grele,
- condiții de exploatare.

1.1. Balastare parte carosabilă.

Aceasta se va reface cu un **strat de balast de 15 cm** grosime, pe lungimea de 2,90 km și pe o lățime de carosabil de 2,75 m. După transportare și descărcarea balastului în grămezi acesta se va împrăștia mecanizat. După această operațiune se va trece la compactarea stratului de balast cu rulou compresor static autopropulsat de 10 – 12 t.

1.2. Realizare rigolă din pământ.

Pe o parte a drumului se va executa mecanizat, pe o lungime totală de 1 000 m o rigolă din pământ pentru colectarea și descărcarea apelor meteorice. Aceasta va avea adâncimea de 40 cm și lățimea de 1,00 m (0,40 + 0,60) m.
