## **EXPERTIZĂ TEHNICĂ**

**PRIVIND EVALUAREA STĂRII ACTUALE A PROTECȚIEI DE MAL,  
ÎN VEDEREA STABILIRII SOLUȚIEI DE APĂRARE A MALULUI  
DREPT AL RÂULUI TROTUȘ L = 1,100 KM, SITUATĂ ÎN  
COMUNA BRUSTUROASA, JUDEȚUL BACĂU**

**Beneficiar:**  
**COMUNA BRUSTUROASA, JUDEȚUL BACĂU**

**Iulie 2021**

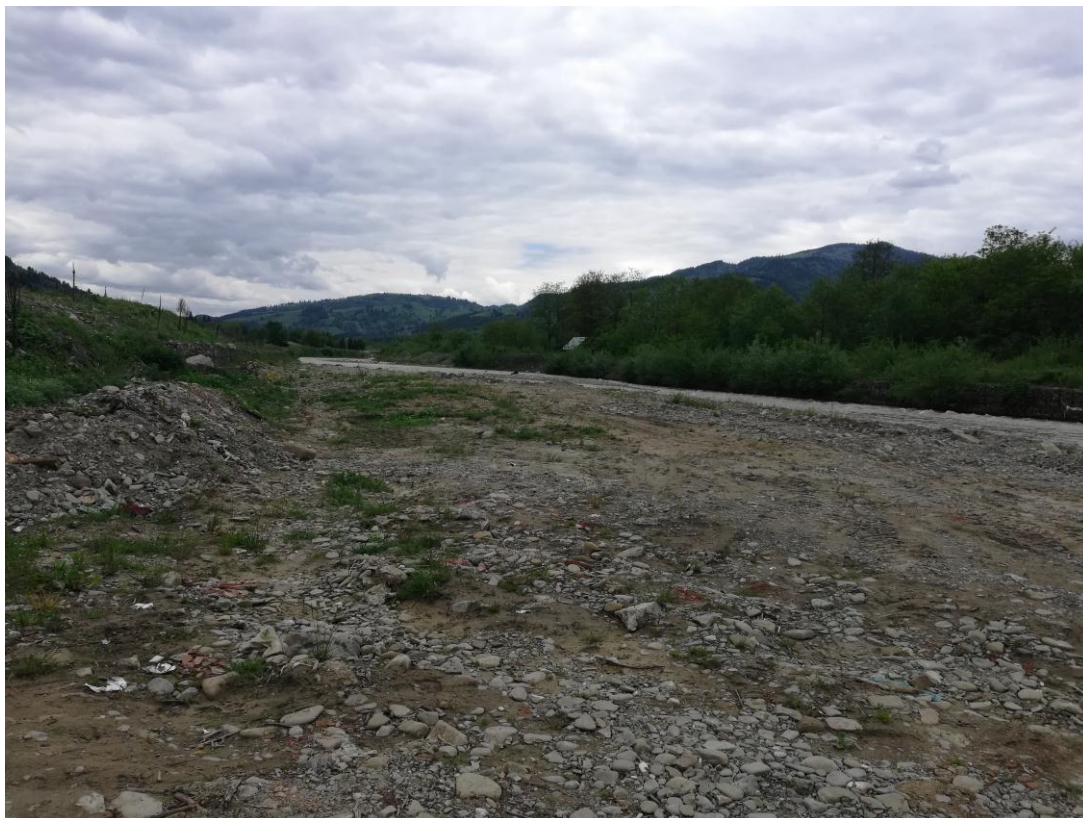
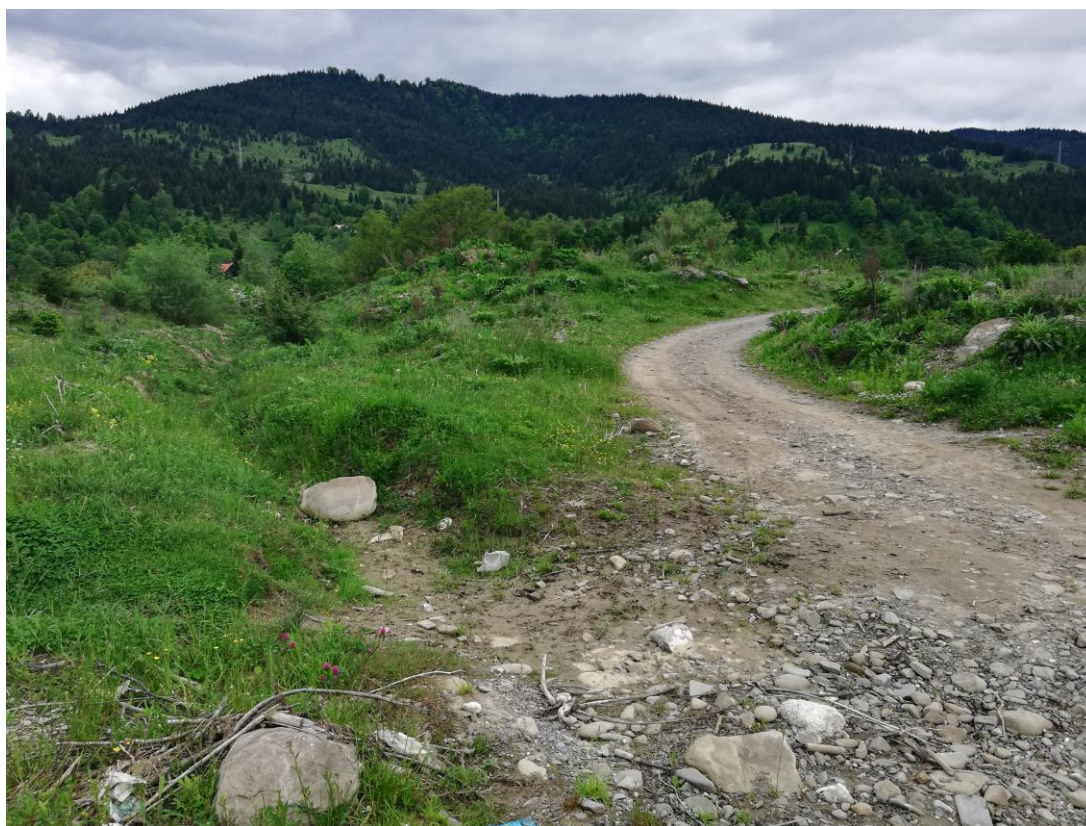
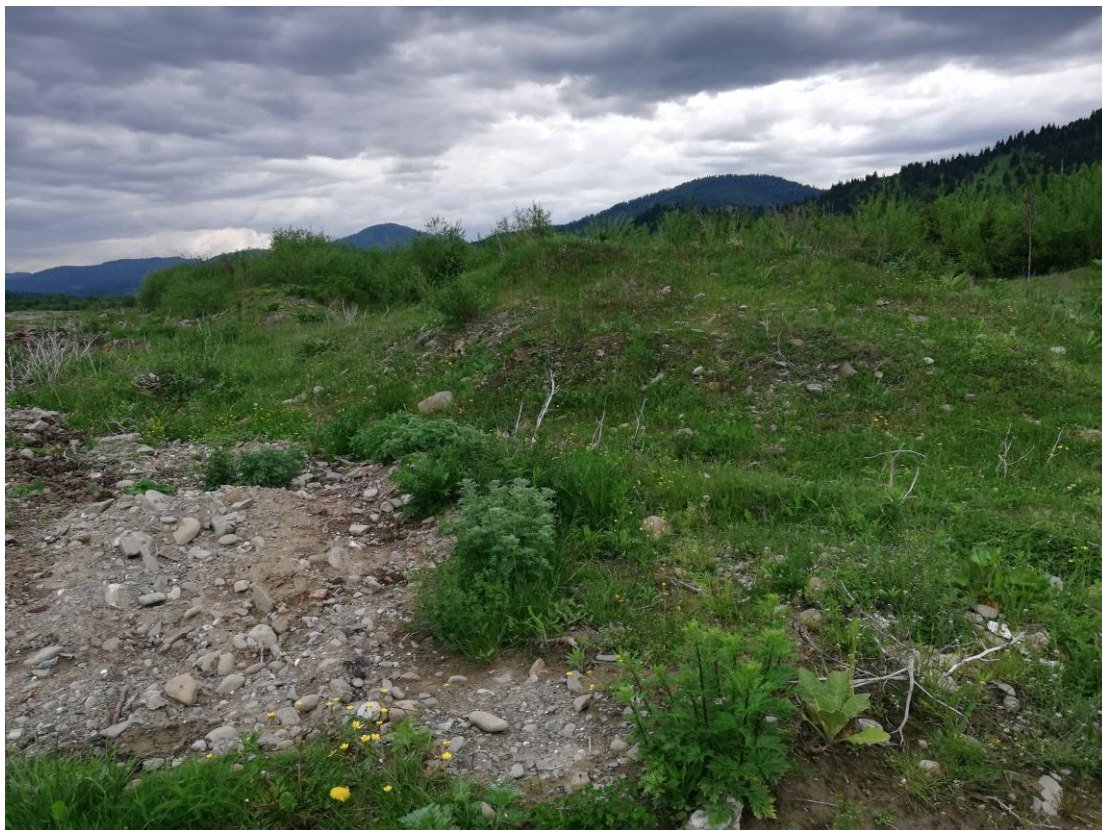
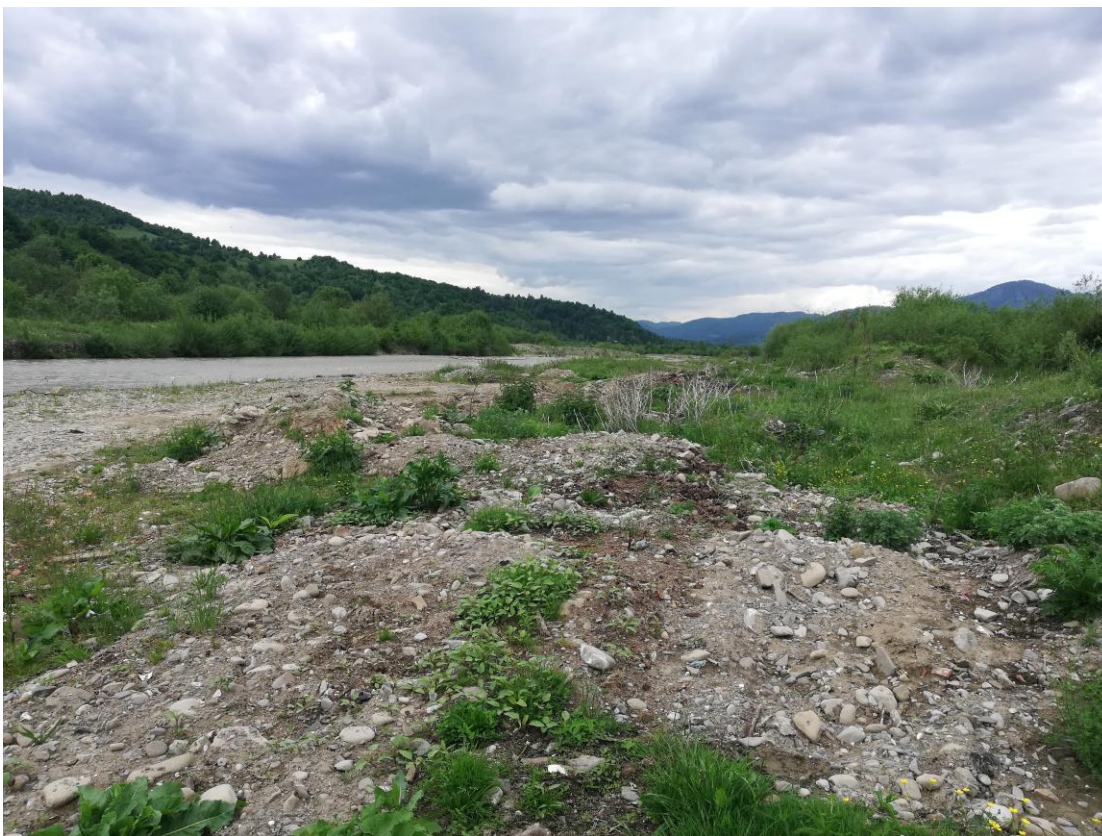
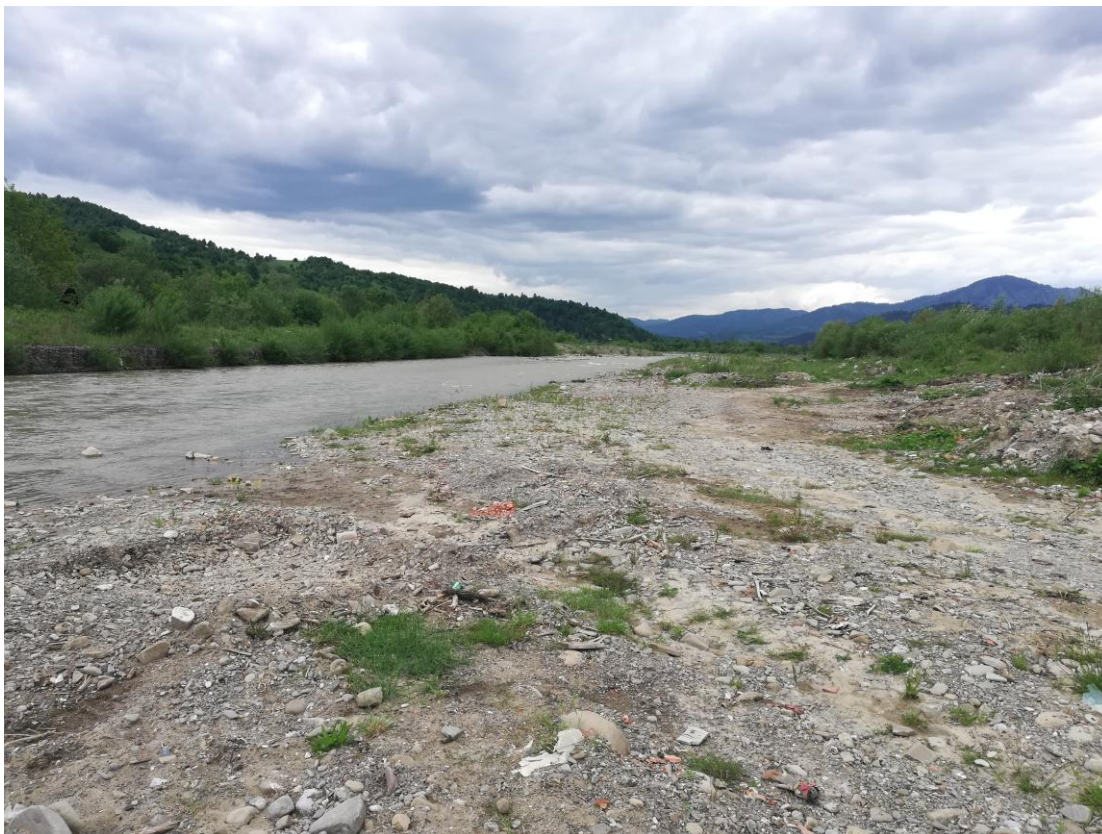
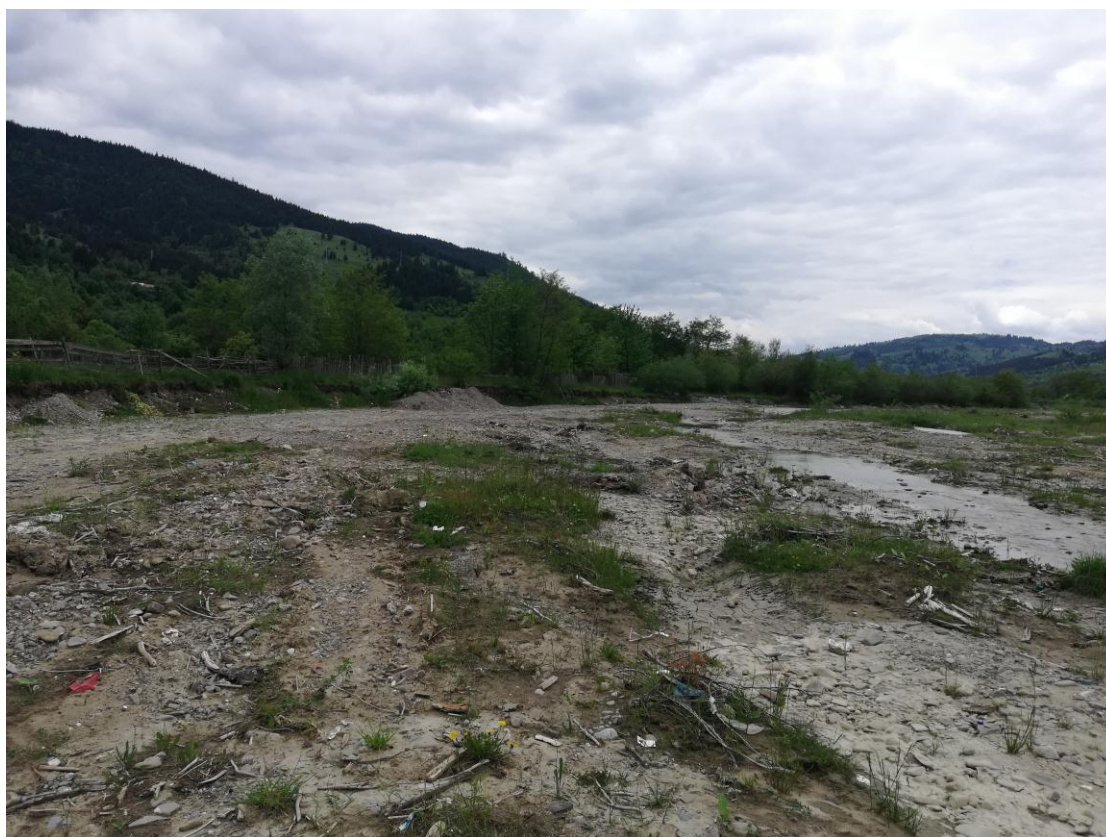
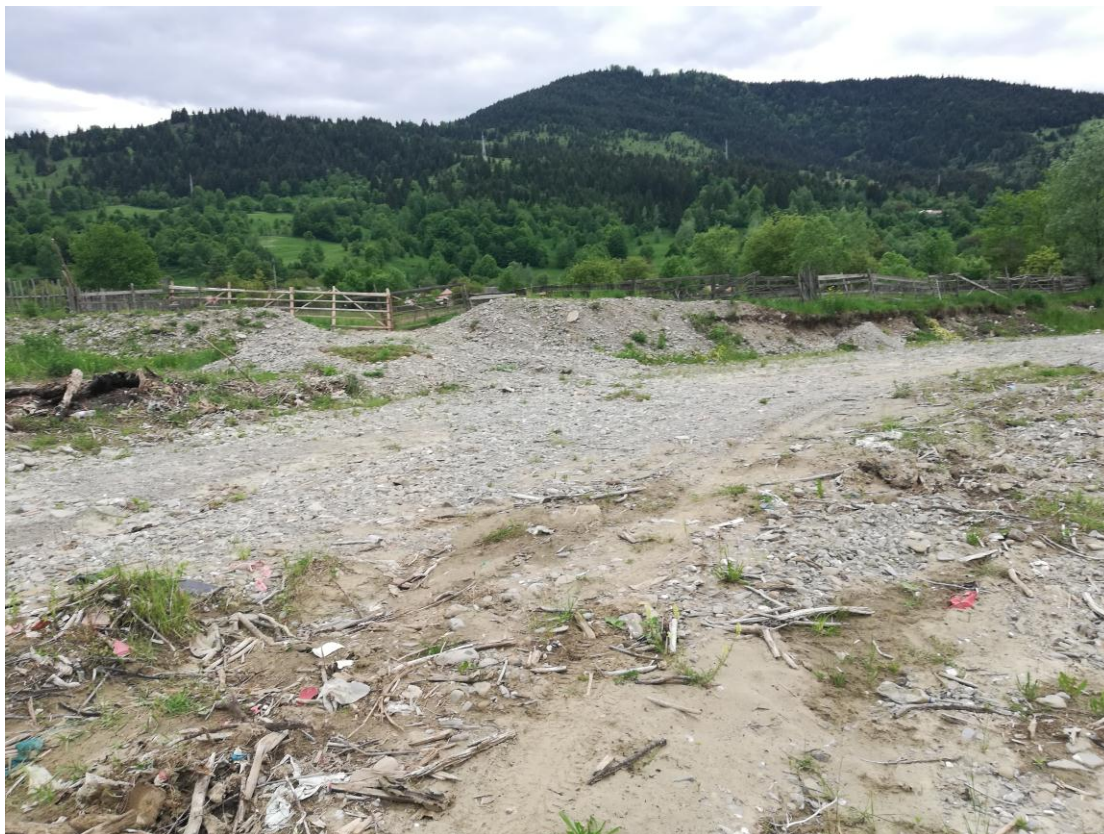
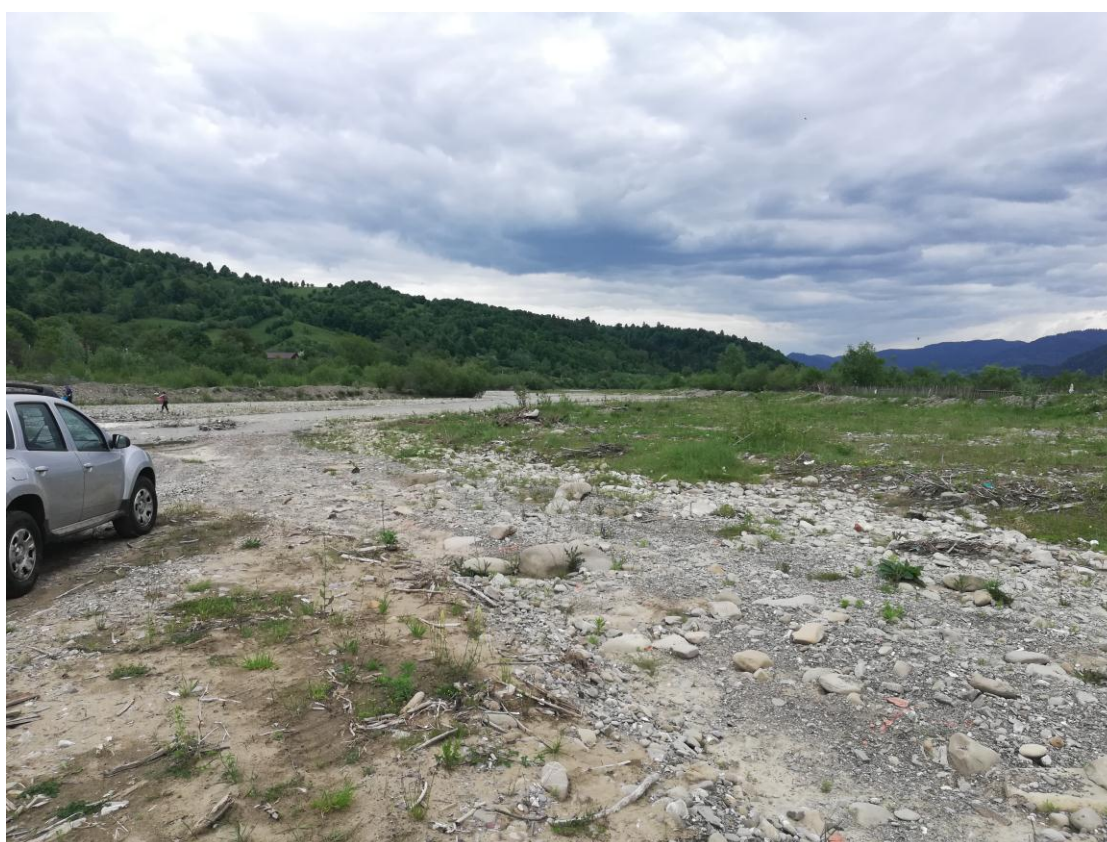
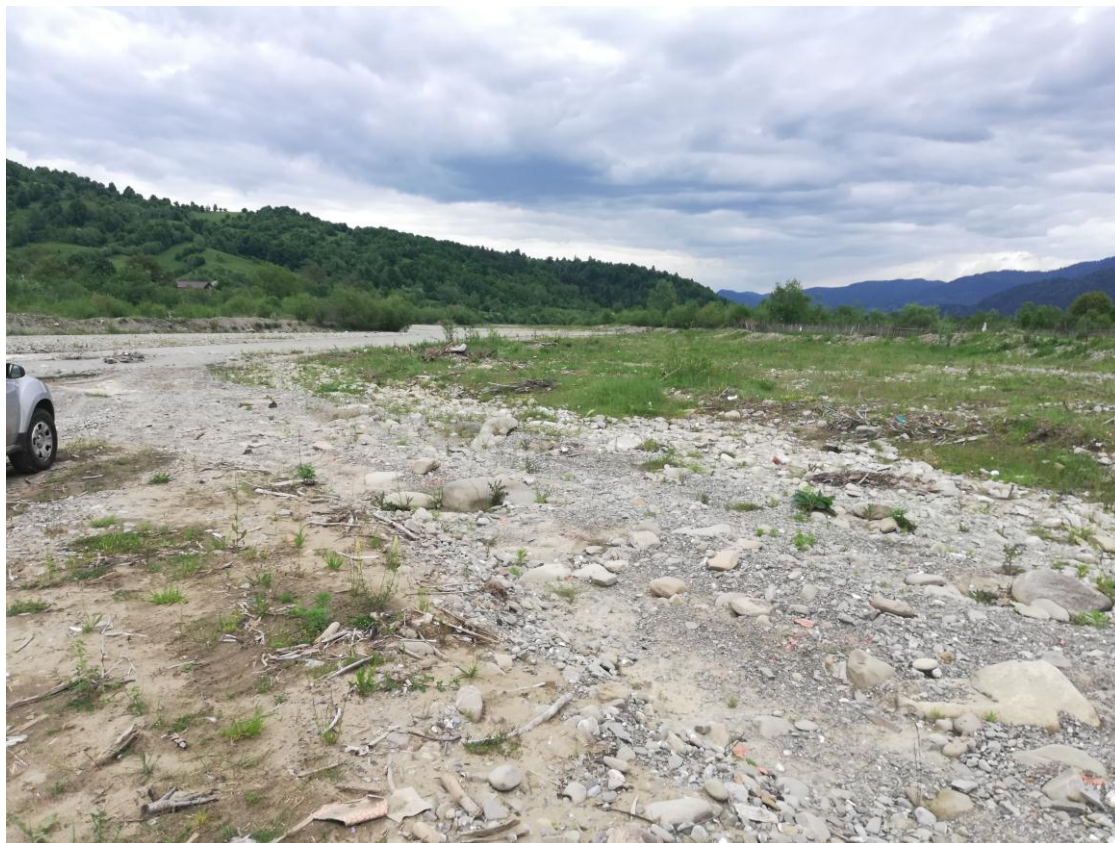
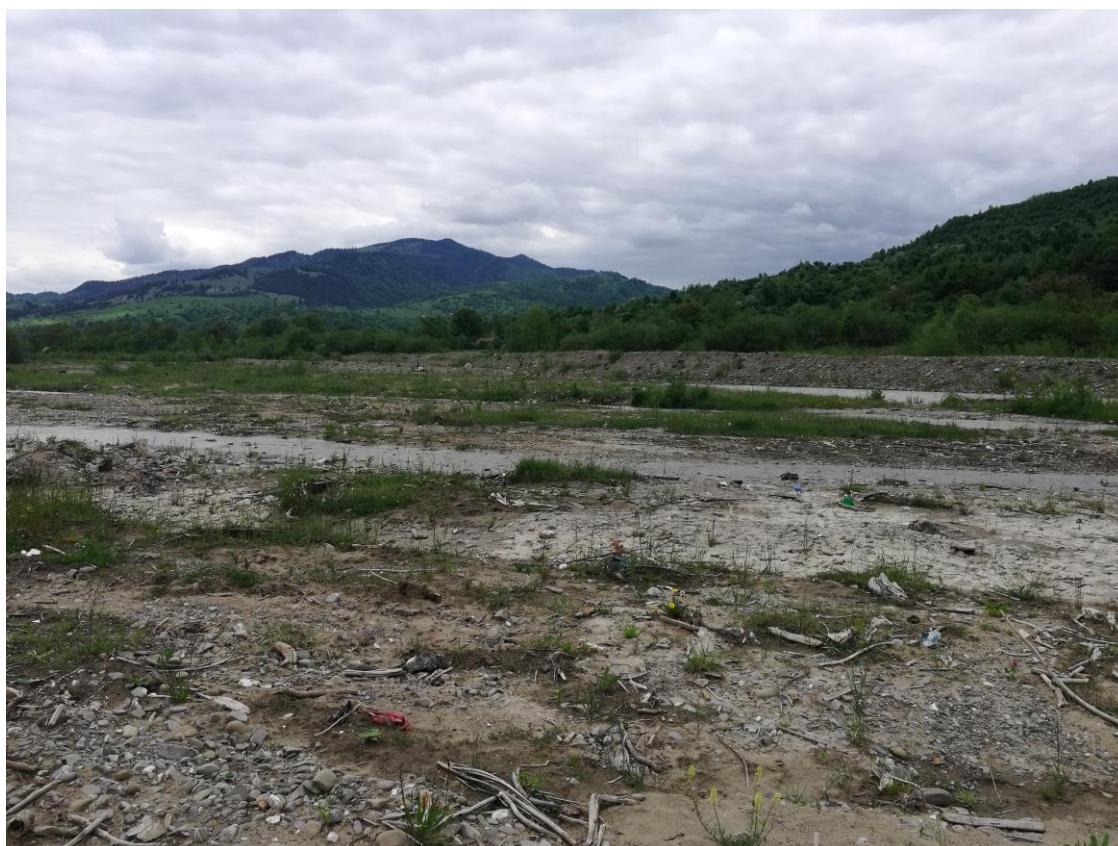
Protecția malului drept al râului Trotuș, este realizată actualmente din balast adunat cu excavatorul și buldozerul din albia râului Trotuș (cum se poate vedea din fotografiile atașate) și nu prezintă rezistență și stabilitate în situația înregistrării unor noi viituri pe râul Trotuș, sau în cazul scurgerii apelor de pe versanți.

Din sinteza observațiilor vizuale, s-a constatat faptul că, malul studiat este puternic erodat, iar protecția malului drept al râului Trotuș, este realizată actualmente din balast adunat cu excavatorul și buldozerul din albia râului Trotuș (cum se poate vedea din fotografiile atașate) și nu prezintă rezistență și stabilitate în situația înregistrării unor noi viituri pe râul Trotuș, sau în cazul scurgerii apelor de pe versanți.

Se impune ca, în regim de urgență să se elaboreze un proiect pentru reabilitarea consolidării de mal a acestui sector, care va fi analizat în două soluții și anume:

Pentru oprirea eroziunilor de mal și protejarea drumului sătesc, dar și a gospodăriilor din zonă, se propune execuția unei apărări de mal realizată cu gabioane, așezată pe o saltea din gabioane în grosime de 30 cm.
